## Bilag G - Vandhåndteringsplan

### Boligområde ved Parkvej Bramming - Klimasikring og afvanding

#### Vandhåndteringsplan

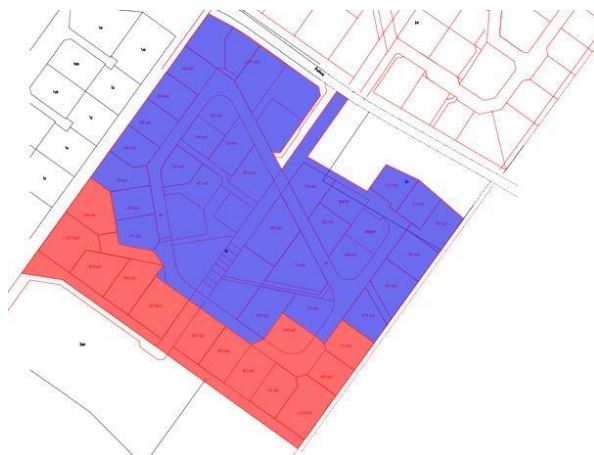
Området syd for Parkvej er opdelt i to områder med hensyn til regnvandshåndtering, da de nederste grunde ikke kan aflevere vandet samme sted. I begge områder håndteres vandet ved nedsivning. Opdelingen kan ses her og refereres til som det blå delområde og det rød delområde.
